**MECAMO
CONSULTING AS**
Gode og rimelige ingeniørtjenester

Dok.: F-002.02-MCAS-Vurdering av betongstruktur i parkeringsgarasje i hht. NS 3424

1 Oppdragsbeskrivelse					
1.1 Data om analyseprosjektet					
Gnr. / B.nr.:	99 / 10234	Festenr. 18966	Seksjonsnr. 3	Andelsnr. -	Aksjenr. 403
Adresse:	Blomverksgata 44				
Postnr.	1492	Sted:	Ytre Enfold	Kommune:	Asmalabygda
Byggeår	1969	Hovedkonstruksjon	Parkeringsgarasje	Eier:	TEBAS

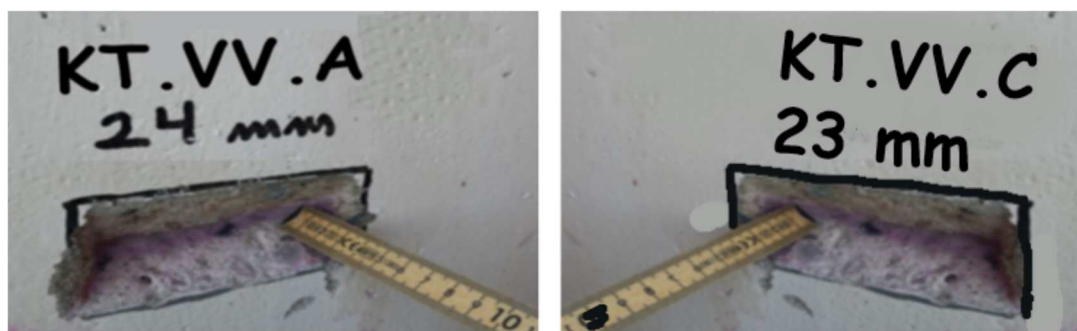
Bildet under viser ett av stedene på vestveggen som ble undersøkt. Rødfargen der pH-indikatoren skifter farge fra fargeløs. «Frisk» betong er ca. 1 mm, helt innerst i skåret (der er sprayen fargeløs).

Figur 2. Måling av karbonatiseringsfront ved VV.A. 24 mm og ved VV.B. 23 mm.

MERK: Prøvene 3 og 4 er de dimensjonerende prøver. De skal tolkes slik at karboniseringsfronten i snitt er forbi armeringsjernene innenfor. Det konkluderes derfor med at restlevetiden for betongstruktur i vestvegg og søyler er lik 0 år.

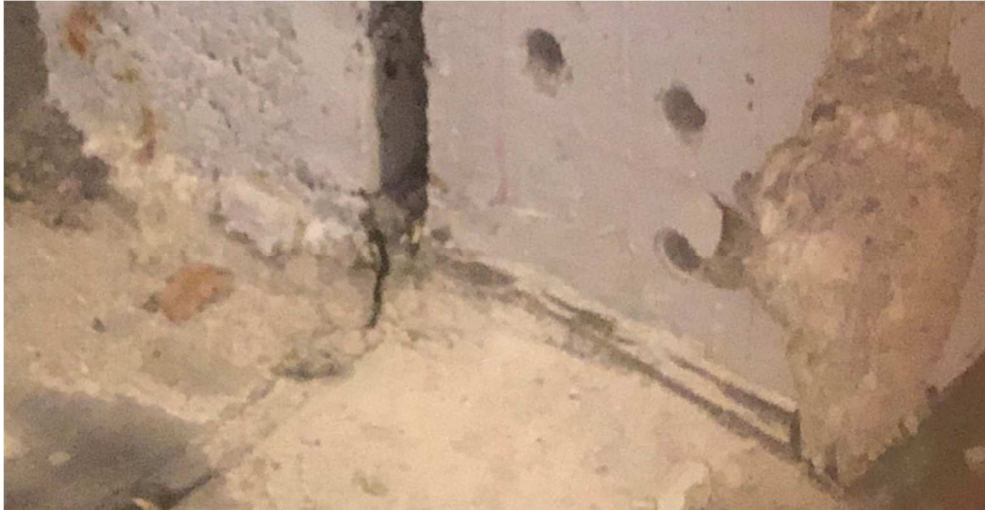
Figur 3. Uttak av støv for klorid-inntrengning i betongmassen.

MERK: Prøvene viser generelt at klorinnholdet i betongen er for høyt. Resultatet skal tolkes dithen at mengden klorid allerede påvirker armeringsjernene og den betongen som omhyller disse. Det konkluderes derfor med at restlevetid for betongstrukturen i vestvegg og søyler er lik 0 år.

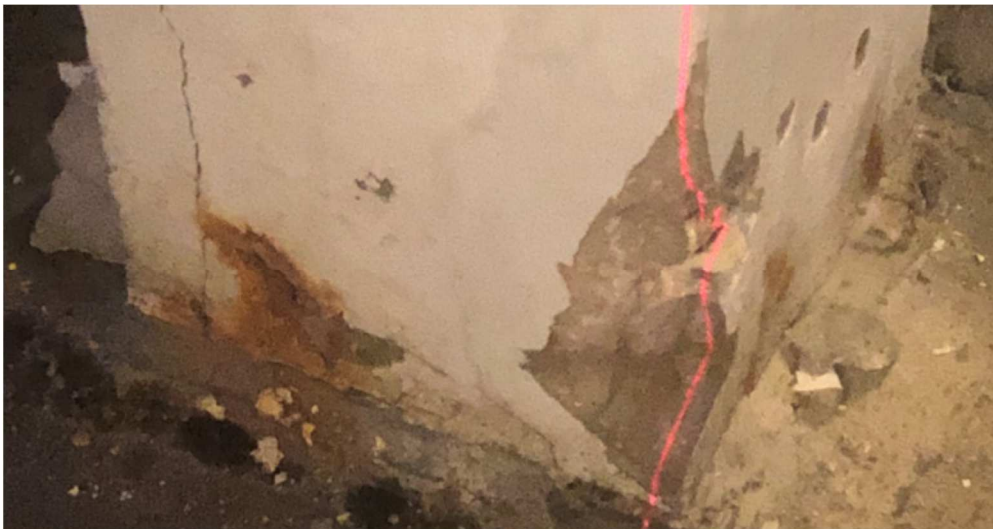
Figur 4. Uttak av støv for klorid-inntrengning i betongmassen.

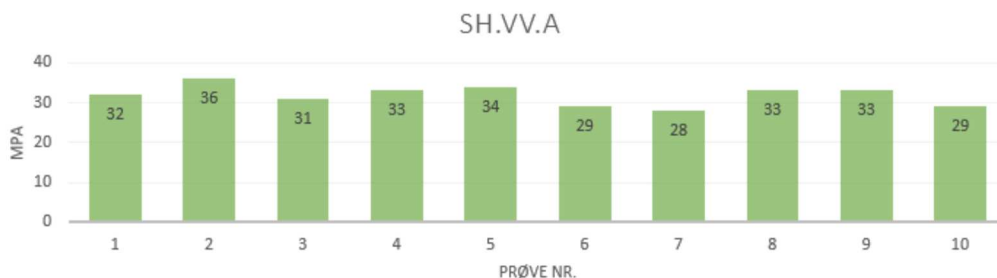
5.6.1 Resultater, prøve SH.VV.A

Snitt: $p = 31.8$ MPa

Prøvene viser generelt gode og tilfredsstillende verdier. Hardhetsmålingene som er utført er moderate og indikerer ikke alarmerende reparasjoner.

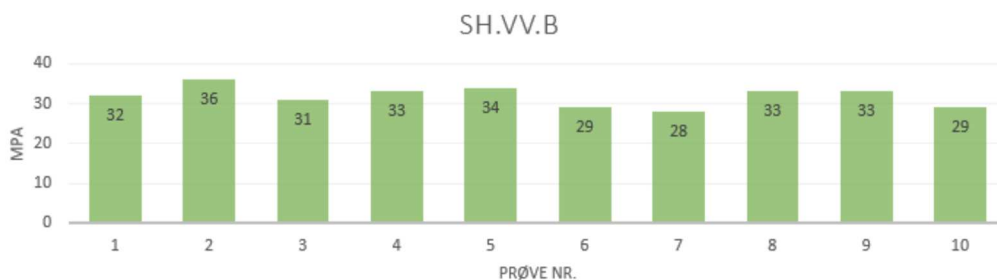
5.6.2 Resultater, prøve SH.VV.B

Snitt: $p = 31$ MPa

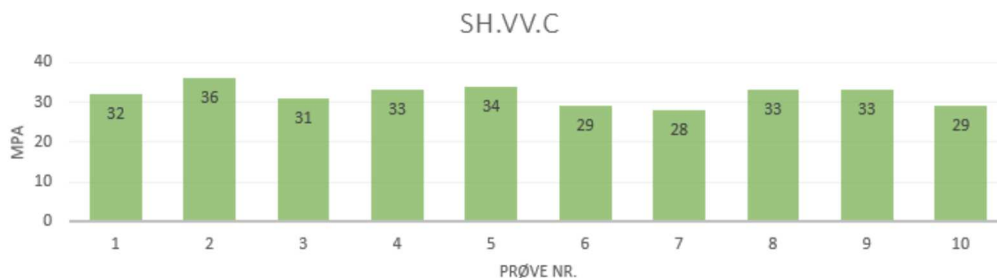
5.6.3 Resultater, prøve SH.VV.C

Snitt: $p = 32.4$ MPa

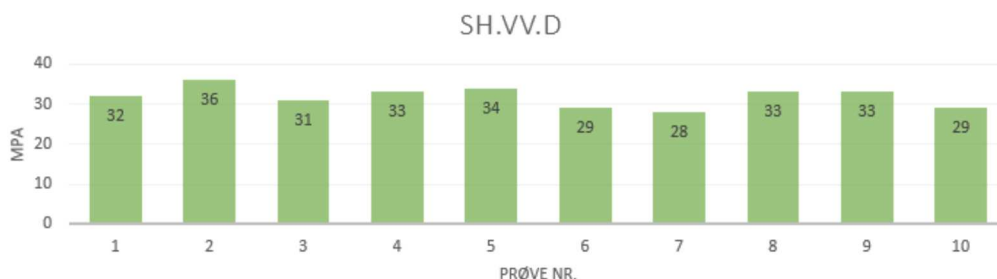
5.6.4 Resultater, prøve SH.VV.D

Snitt: $\rho = 31.7$ MPa
