**MECAMO  
CONSULTING AS**  
*Gode og rimelige ingeniørgjenester*

***Dok.: F-001.03-MCAS-Kritiske Nedbrytningsprosesser i Betong***

***Av: Jarle E. Herstad (Siv.Ing)***

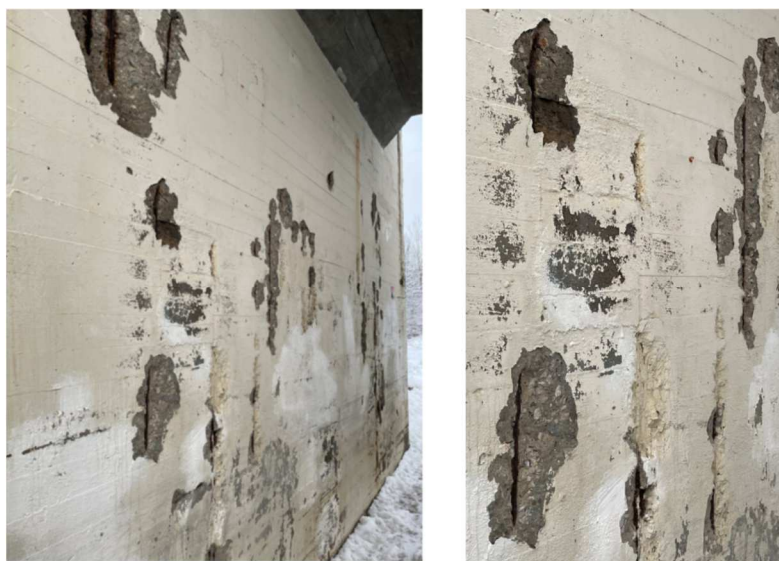
Ved brukonstruksjoner er spesielt veggene under ei bru svært utsatt for støt og oppskraping hvis det går trafikk under. Idet f.eks. en lastebil passer under brua kan fronten eller karnappet på bilen treffe vegg og skrape denne opp. For brua på bildet er dette særlig aktuelt vinterstid da det er glatt og smalt akkurat der. Ved oppskraping kommer armeringsjernet synlig frem i dagen. Armeringsjernet står nå helt åpent for vann, salt og oksygen og vil begynne å korrodere umiddelbart.

Bilde 1. Oppskraping og blottlegging av armeringsjern på bruvegg. (Foto: Mecamo Consulting AS)

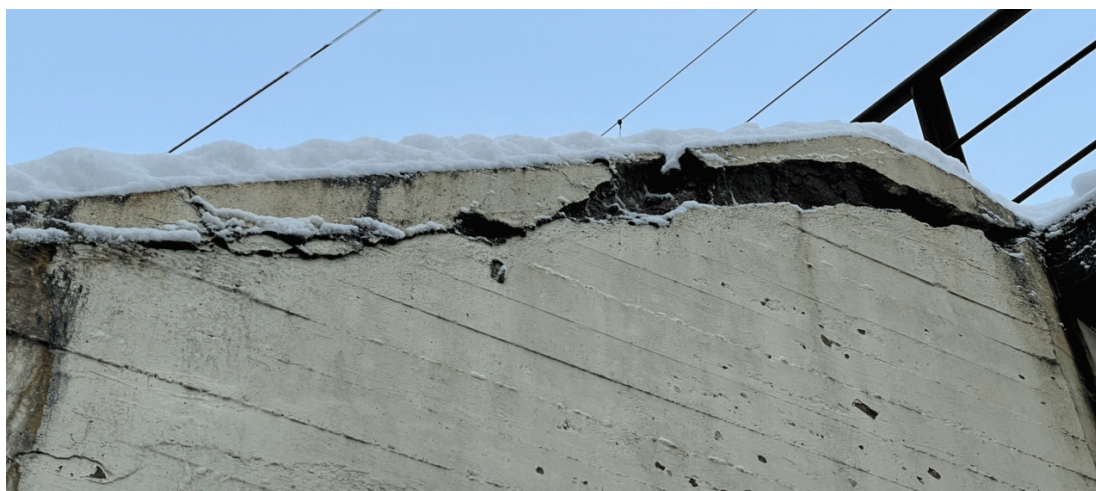
Annen mekanisk påvirkning er f.eks. utmatting, bevegelser og vibrasjoner. Ei bru som kjøres over av et tungt tog vil stadig utsettes for rystelser og vibrasjoner i kortere perioder over lang tid. Hvis driften også endres over tid, f.eks. ved at det går tyngre godstrafikk over brua nå enn hva den ble dimensjonert for så er det også snakk om bevegelser. Etter en tid vil betongen sprekke opp og deretter ristes i biter. Biter kan falle av og skade personer og kjøretøy under det skadede området. Da betongen forsvinner vil det tidligere overdekkede armeringsjernet eksponeres for vann, salt og oksygen. Armeringsjernet vil begynne å korrodere umiddelbart. Å unngå nye skader av denne typen er vanskelig hvis ikke driftsforholdene endres til det bedre.

Bilde 3. Oppsprekking som resultat av utmatting av betong i togbru. (Foto: Mecamo Consulting AS)

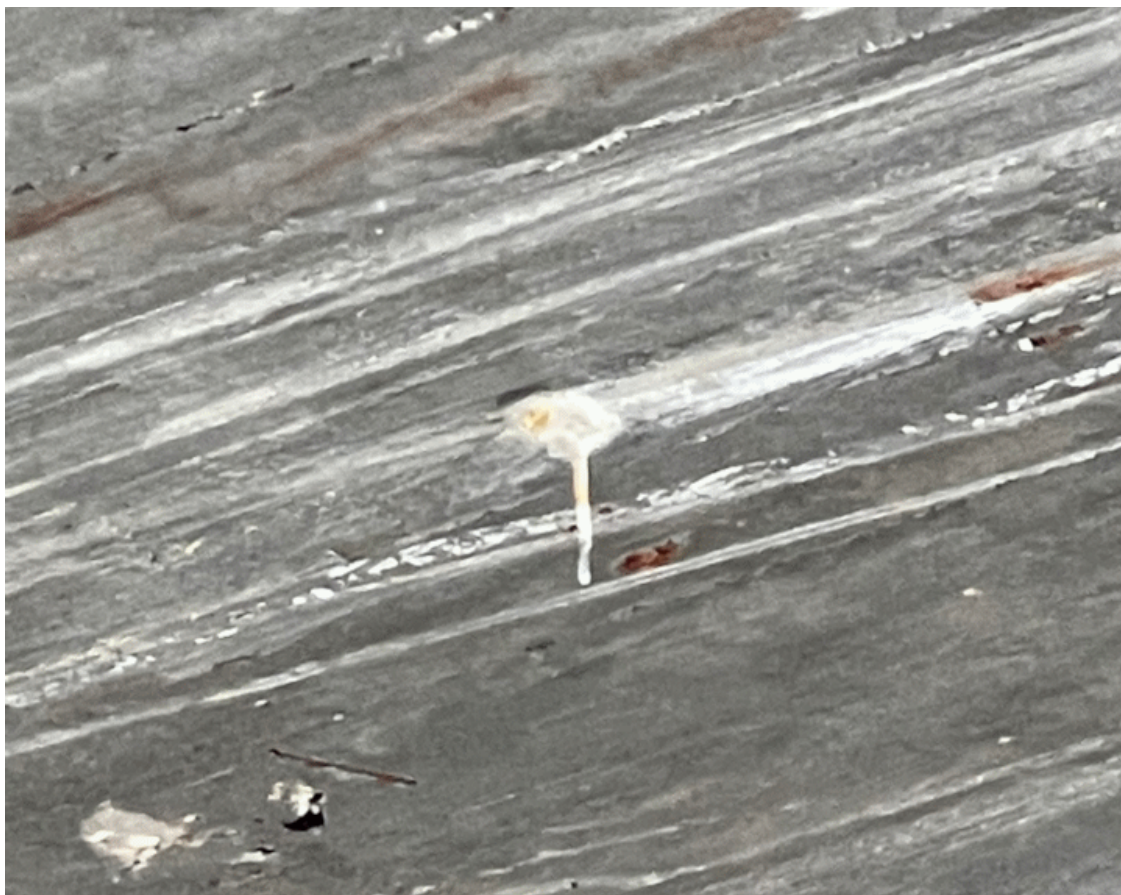
Alkaliereaksjoner oppstår ved at alkaliereaktivt tilslag som f.eks. silikaholdige bergarter reagerer med alkaliene i sementen. Reaksjonsproduktet sveller ved vannopptak og gir en kraftig volumøkning. Volumøkningen gir opprissing idet betongens strekkfasthet overskrides. Alkaliereaksjoner forutsetter tilgang på vann noe som finnes i tilstrekkelige mengder i de fleste betongstrukturer. Alkaliereaksjoner kan unngås ved å ha kontroll på det tilslag som benyttes samt velge sementtype basert på hvor reaktivt tilslaget er.

*Bilde 6. Alkaliereaksjoner. Stalaktitter på undersiden av en betongstruktur. (Foto: Mecamo Consulting AS)*

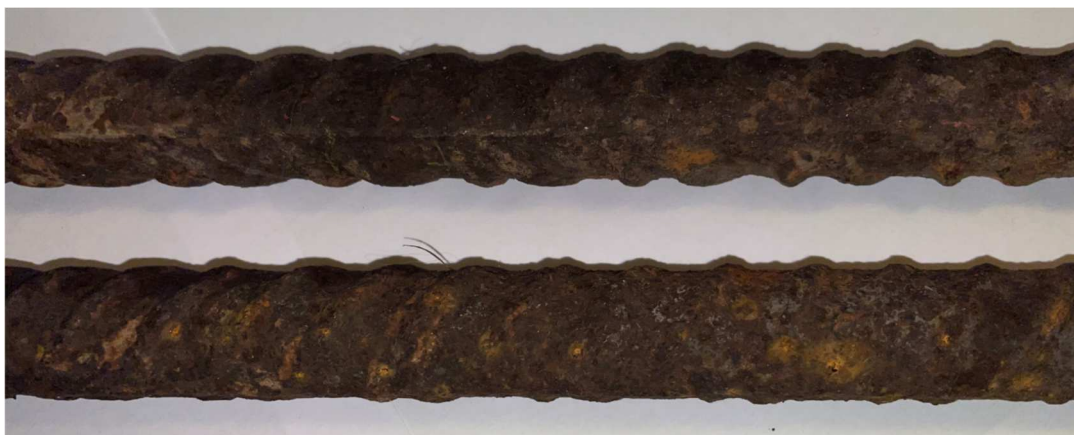
Forskjellen mellom korrosjon dannet av karbonatisering og kloridinitiert er at korrosjon ved karbonatisering angriper overflaten jevnt, mens korrosjon årsaket av klorid angriper lokalt som s.k. groptæring. Rent konstruksjonsmessig er kloridinitiert korrosjon farligst, fordi armeringstverrsnittet lokalt kan bli betydelig redusert ved et korrosjonsangrep uten at det er synlige tegn til skadene på betongoverflaten.

Bilde 7. Generell korrosjon på armeringsjern. (Foto: Mecamo Consulting AS)

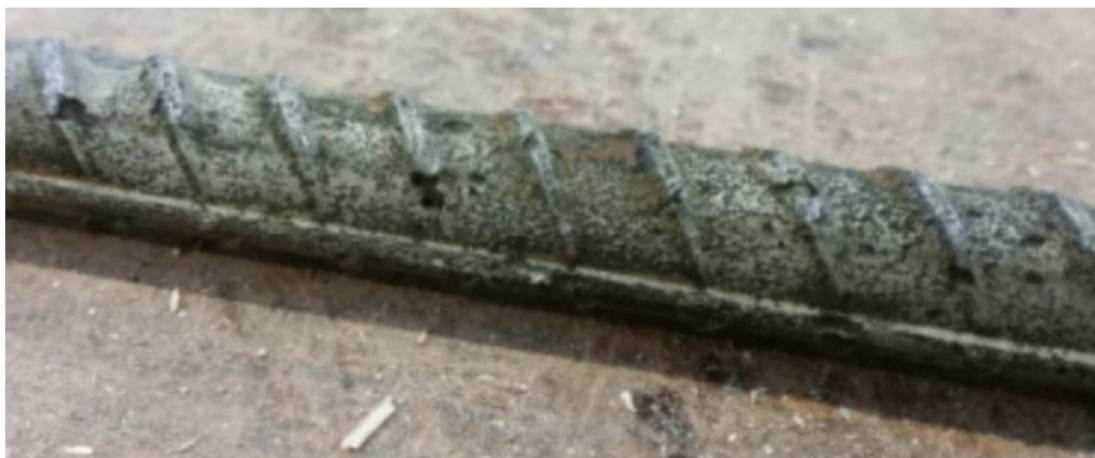
Bilde 8. Kloridindusert korrosjon på armeringsjern. (Foto: /9/)

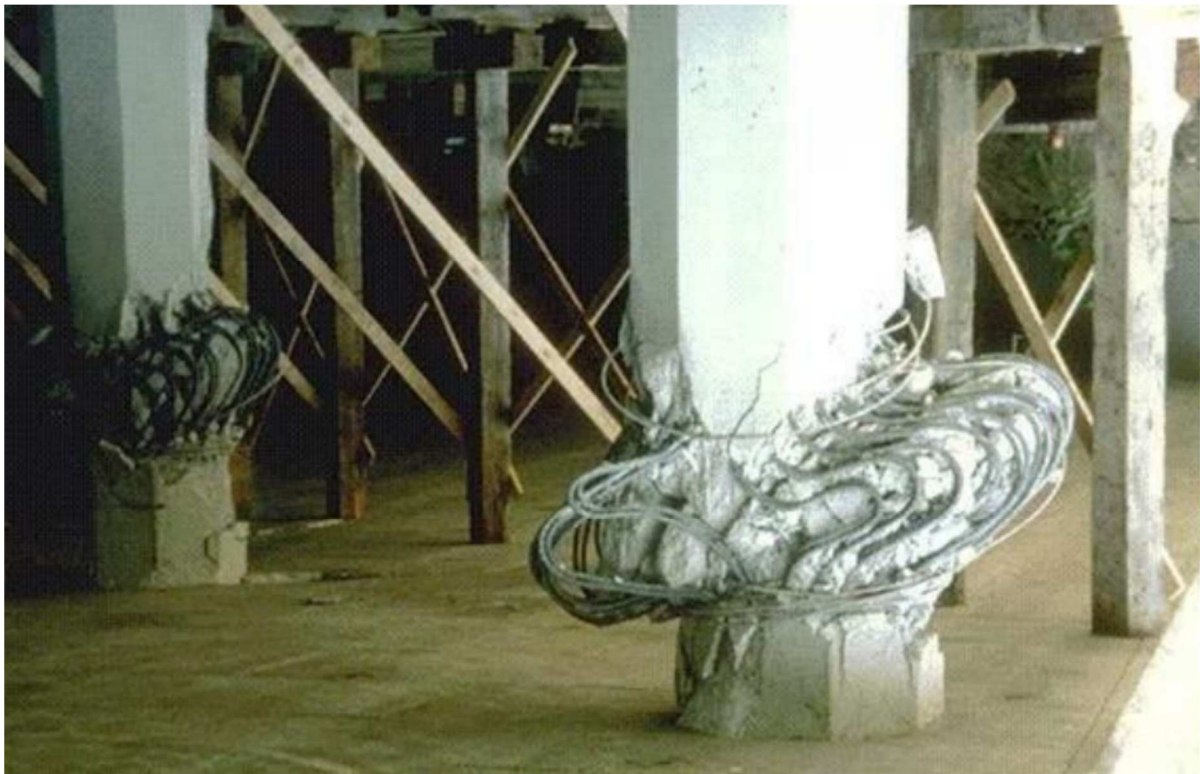
Armeringskorrosjon og generell nedbrytning av betong fører altså til at betongbiter skaller av og kan faller ned. Sikkerhetsmessig representerer dette en fare for skade både på personer og gjenstander. Avskalling og delaminering i trykksonen har sikkerhetsmessige konsekvenser som følge av redusert kapasitet i betongtverrsnittet. Betydelig reduksjon av armeringstverrsnittet som følge av armeringskorrosjon kan føre til redusert bæreevne med fare for sammenbrudd som ytterste konsekvens.

Bilde 9. Delaminering i søyle. Armeringsjernene og betongen i samspill har mistet sin integritet. (Foto: /10/)

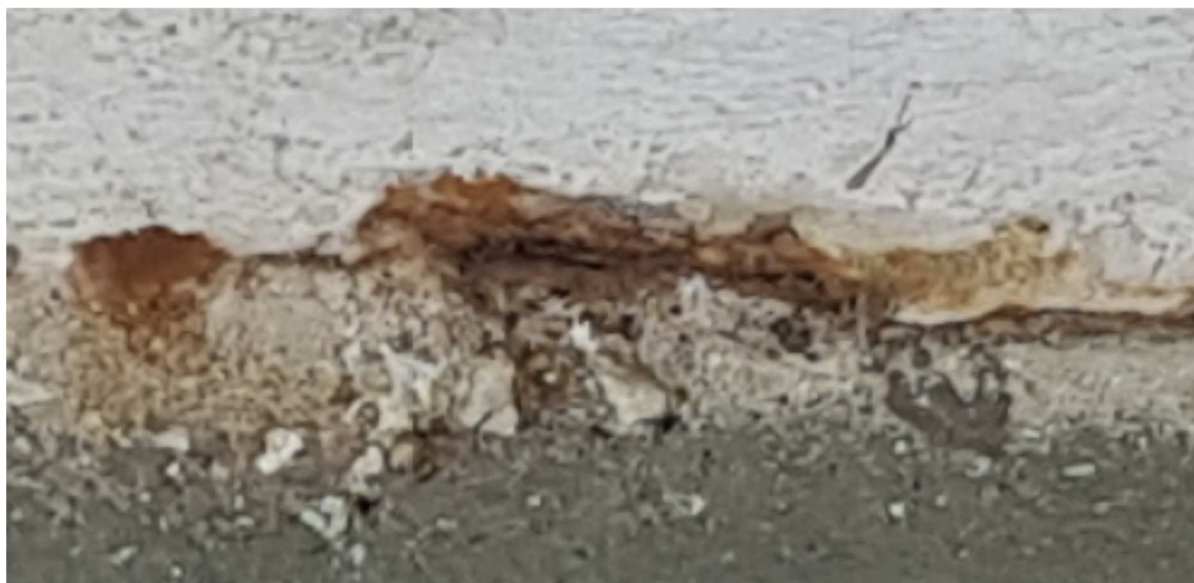
Bilde 11. Misfarging / rustflekker på veggen mot gulvet. Dette skyldes armeringskorrosjon (som er synlig).

| Symptom | | Mulige årsaker | Mulige konsekvenser |
|---|---|---|---|
| 1 | Misfarging / rustflekker på betongvegg. | Armeringsjernet er korrodert. Korrosjonen er forårsaket av karbonatisering. | Armeringsjernet korroderer og vil få redusert tverrsnitt. Redusert tverrsnitt gir redusert bæreevne. Betong rundt bør fjernes. Armeringsjernet bør skiftes ut hvis svært korrodert. Hele området må repareres. |

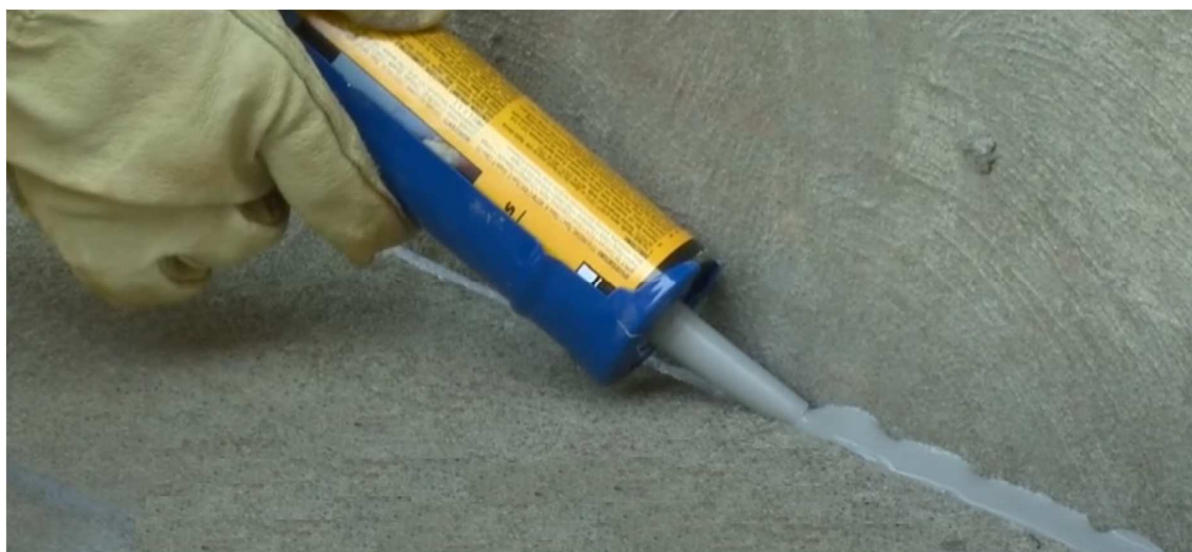
Før en reparasjon / tetting av en eksisterende «gammel» fuge kan tettes må gammelt fugemateriale fjernes fullstendig. Fugen må deretter rengjøres og tørkes slik at den nye fugen som skal legges får et så godt utgangspunkt som mulig.

Bilde 14. Forsegling av ekspansjonsfuger.

En ekspansjonsfuge må forsegles med et fleksibelt selvnivellerende tetningsmiddel /7/. P.t. benyttes det flere typer av polyuretaner som tetningsmiddel. Disse finnes stort sett i flytende tilstand på tube. En ekspansjonsfuge kan også tettes vba. en ekspansjonsfugelist. En slik list kan legges inn i en skjøt mellom to elementer i samme struktur f.eks. idet konstruksjonen settes opp eller det blir rom for en fugelist ved en reparasjon. Hensikten med en tetting, enten den er påført senere eller last inn under tilvirkning av en struktur, er å forhindre at vann trenger seg inn i skjøten og kommer til dere det ikke skal være vann. Reparasjon og forsegling av horisontale og vertikale ekspansjonsfuger kan utføres godt vba. riktig verktøy, riktige materialer og riktig overflatebehandling.

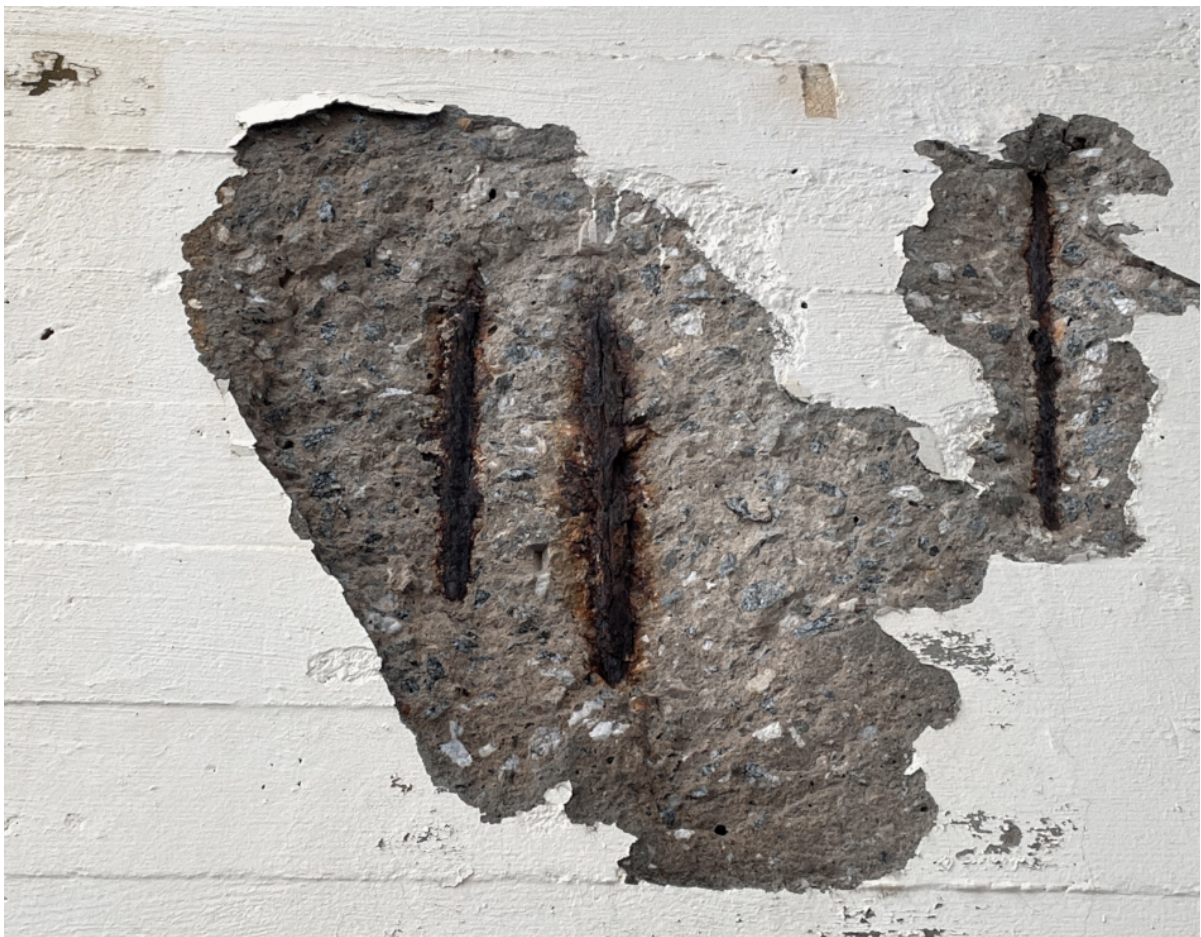
Bilde 16. Armeringsjern fullstendig gjennomrustet. (Foto: Mecamo Consulting AS)

Bilde 16 viser armeringsjern som er fullstendig gjennomrustet. En alternativ reparasjon er å pigge området til friskt armeringsjern kommer frem, både på over- og undersiden av den delen av

gjennomrustede delen av armeringsjernet. Deretter må området sandblåses før det sveises inn et nytt armeringsjern og en heftbro påføres for ny sement slik at overdekningen føres tilbake til opprinnelig tilstand. Til sist kan området pusses og males.

Der tverrsnittsendringen er betydelig eller kritisk for strukturens bæreevne så er et alternativ å skifte ut det «gamle» armeringsjernet og erstatte det med nytt, se Bilde 16.

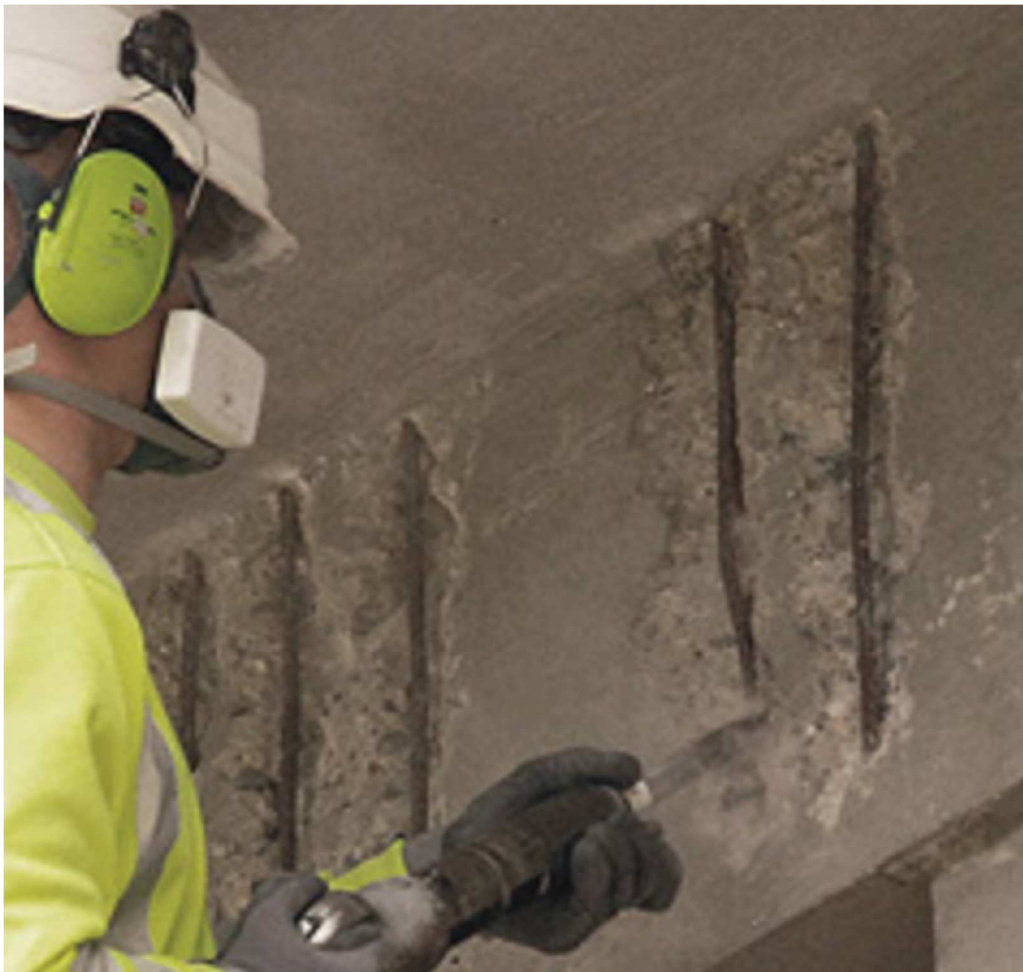
*Bilde 17. Bjelke i et parkeringshus. Kloridifisert betong pigges av. (Foto: /3/)*

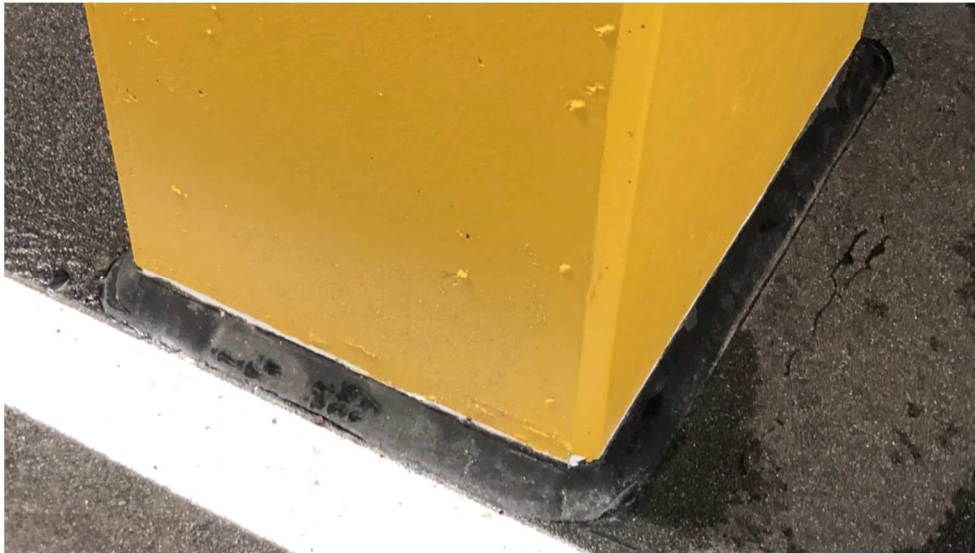
Bilde 18. Søyle i et parkeringshus. Reparert og gitt en gummitetning ned mot underlaget. (Foto: Mecamo Consulting AS)
